保山市质量技术监督综合检测中心  
检验检测大楼项目

# 水土保持设施验收报告

昆明伽略工程勘察设计有限公司  
二〇一八年八月

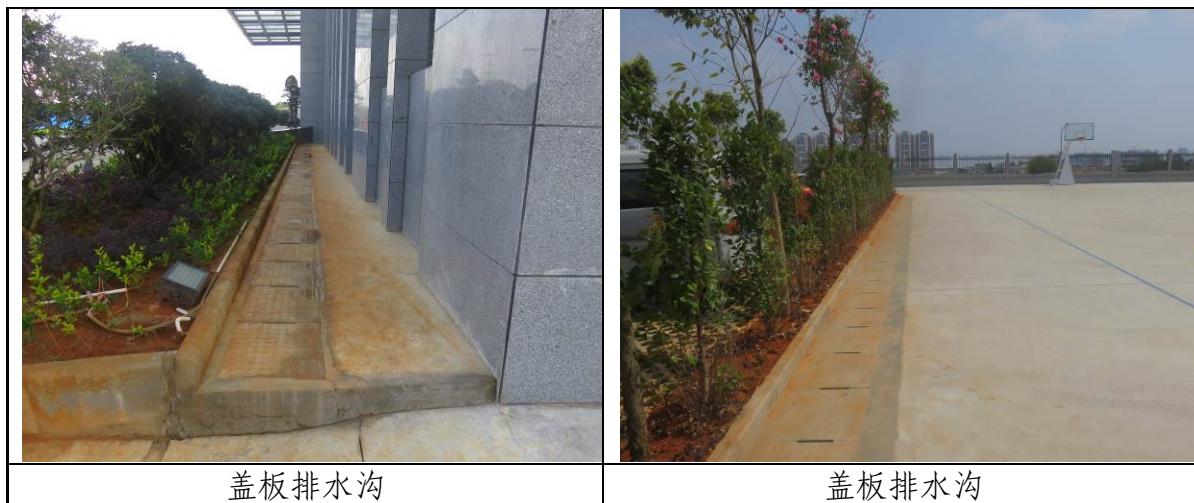
截止 2018 年 8 月，保山市质量技术监督综合检测中心检验检测大楼项目实施的工程措施为表土剥离 1900m<sup>3</sup>，盖板排水沟 217.86m。具体工程量详见表 3-5。

道路广场区表土剥离实施时间为 2015 年 5 月至 2015 年 8 月、盖板排水沟实施时间为 2018 年 2 月至 2018 年 5 月。

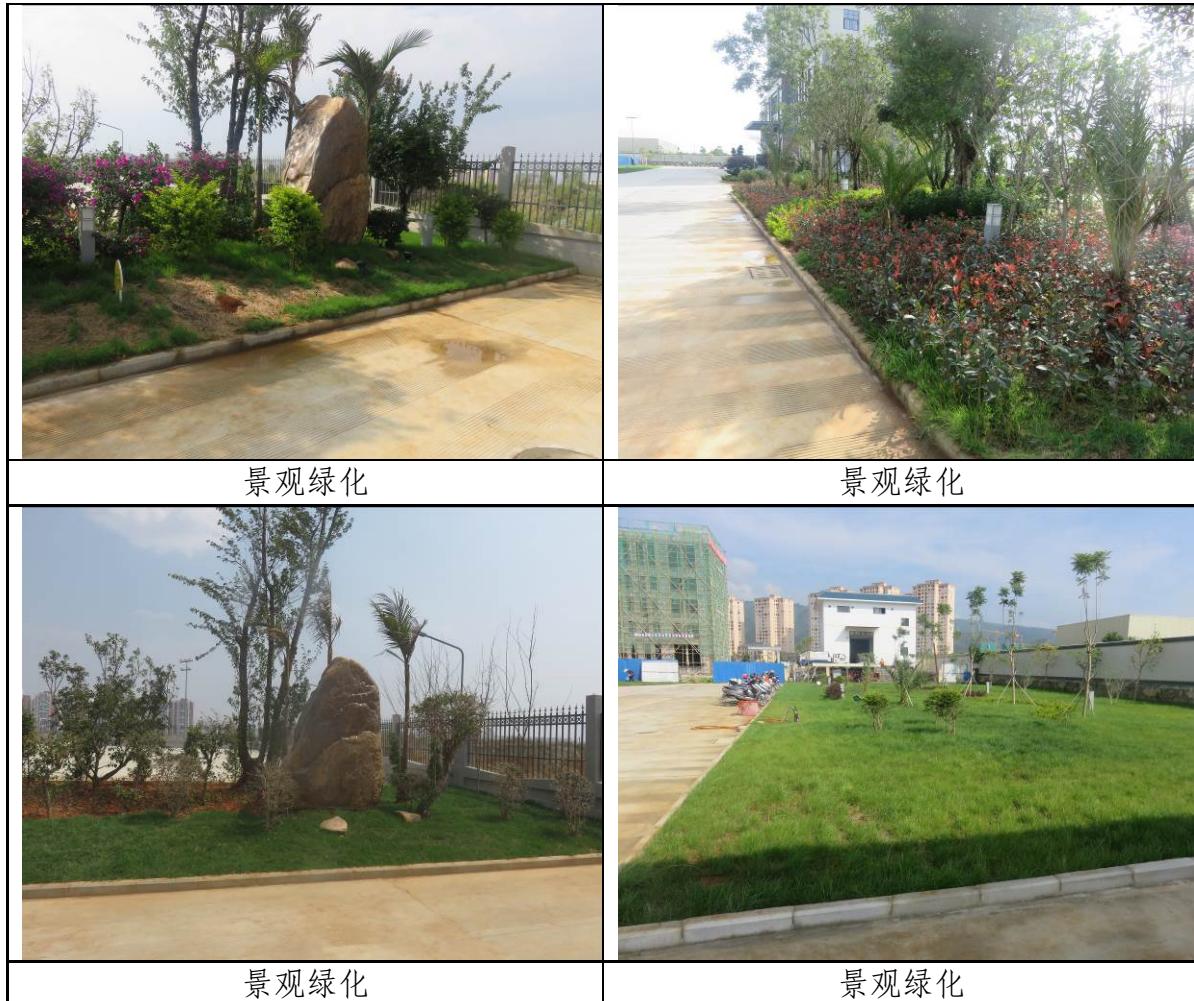
截止 2018 年 8 月，项目在建设过程中实际实施的植物措施主要为：园林绿化 0.43hm<sup>2</sup>，嵌草砖（格）铺装 1585.80m<sup>2</sup>。

本项目场地绿化实施时间为 2018 年 2 月至 2018 年 5 月。

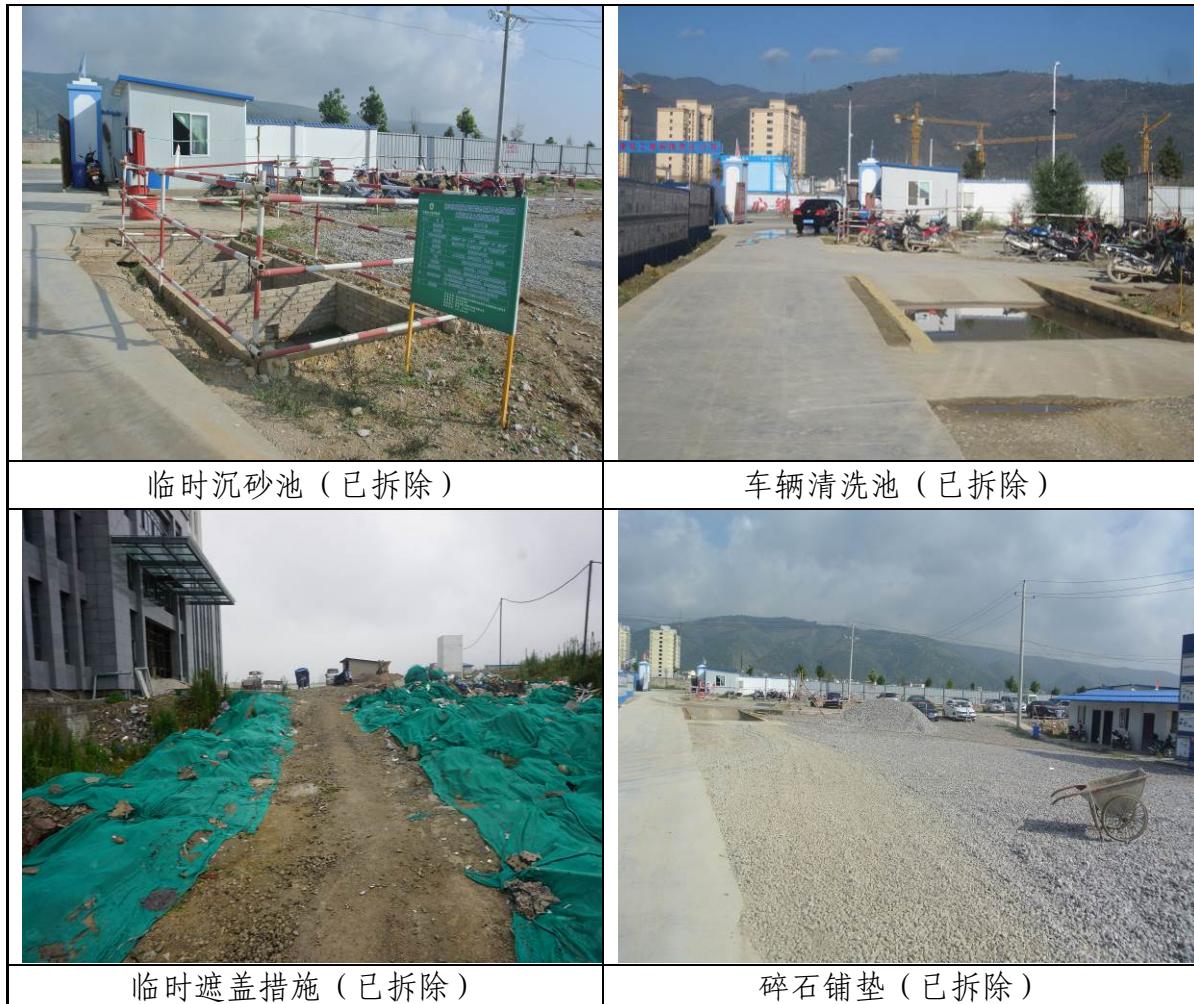
项目在建设过程中实际实施的临时措施主要为建构筑物区，编织袋挡墙 165m；道路广场区，临时排水沟 950m，临时沉沙池 2 口，车辆清洁池 1 座，临时遮盖 1420m<sup>2</sup>，编织袋挡墙 125m；景观绿化区，无纺布遮盖 2000m<sup>2</sup>。

临时排水沟和沉砂池的实施时段为 2015 年 7 月至 2018 年 5 月。
